La localidad de Caraybamba ubicado en el distrito del mismo nombre, provincia de Aymaraes, departamento de Apurímac, presenta un complejo y continuo desarrollo cultural. Sobre todo, presenta una gran cantidad de asentamientos correspondientes a los períodos tardíos, los cuales están directamente asociados e interrelacionados con los andenes.

En ambos márgenes del río Caraybamba, en el valle medio y bajo, se puede apreciar un complejo sistema de andenerías, de casi 12 km de largo, consideradas como las andenerías más extensas del departamento de Apurímac.

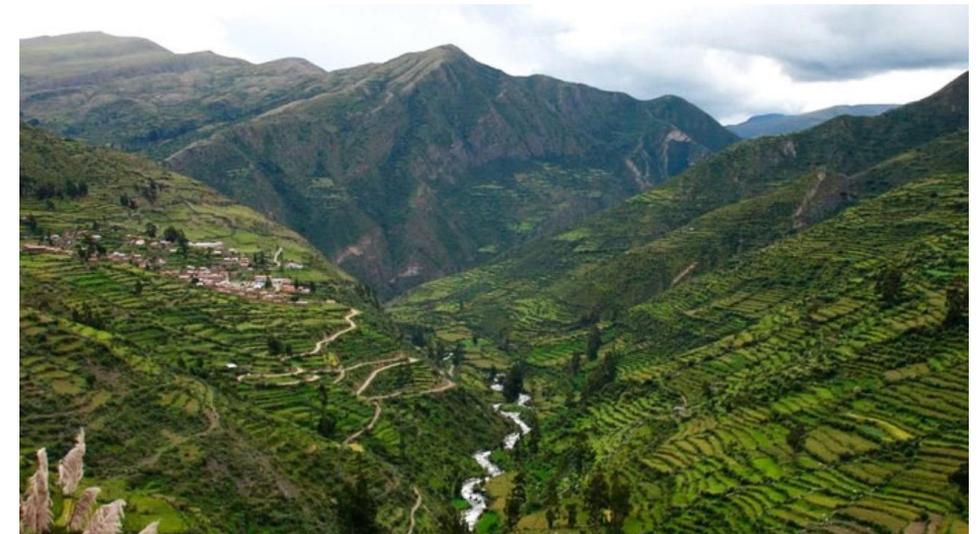
Sector de Chapipucro, ubicado junto al sector de Qaqaya, conformado por 60 graderías que se extienden desde la carretera hasta el río, en un área total aproximada de 8 ha, con muros de contención de entre 2 y 3 m de alto en promedio.

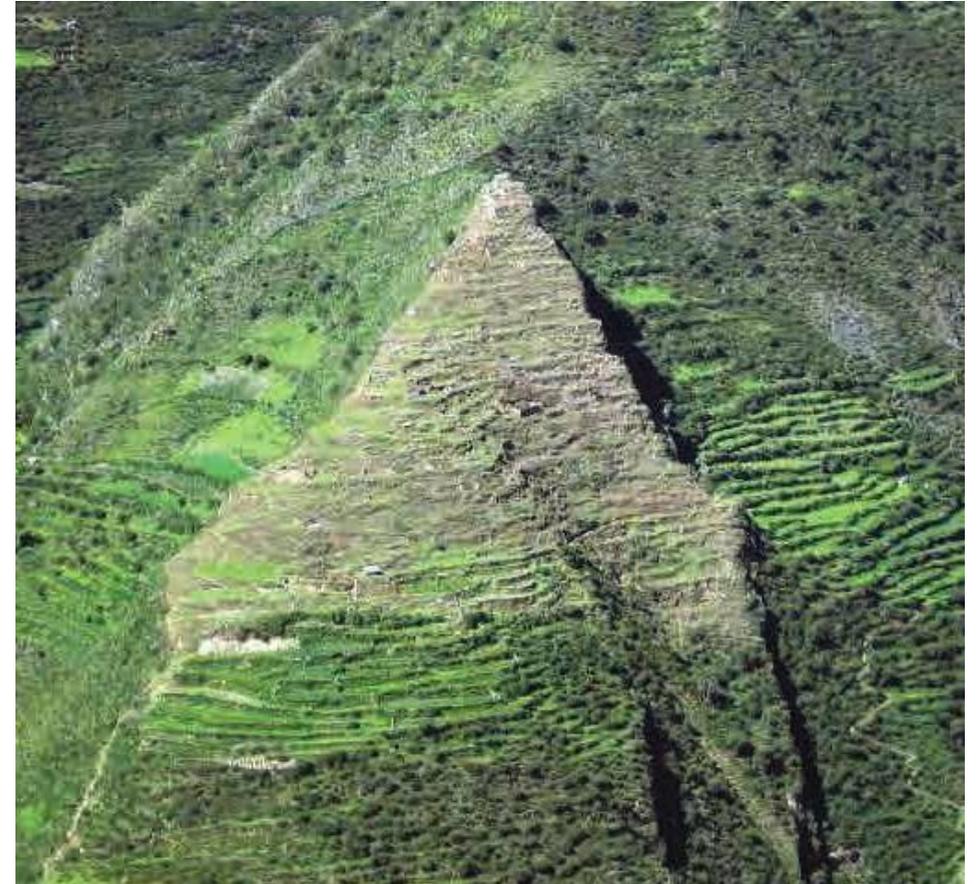
En general, los andenes están edificados mayormente por la construcción de un muro de contención vertical, relleno el espacio interno con tierra, en diferentes capas, con fines puramente agrícolas. La técnica de construcción de los muros de contención es por mampostería con argamasa y sin argamasa, colocando hiladas no rectas, sino alternadas.

La argamasa de barro es tierra simple entremezclada con tierra arcillosa, arena y agua, entremezclada con piedras pequeñas, gravilla y en algunos casos pasto natural. Entre las uniones de las piedras además de la argamasa se han colocado piedras pequeñas a modo de pachillas. Las piedras utilizadas para la edificación de los andenes son del tipo calizas y sedimentarias, de formas irregulares, obtenidas de canteras cercanas.

En la actualidad pocos de estos andenes son utilizados con fines agrícolas, cultivando mayormente maíz, cebada, manzanita, frijol para autoconsumo y alfalfa para comercializarlo a los criadores de cuyes; así como papa pequeña en pocas proporciones en la parte media. El ingreso de ganado en los andenes ha provocado el colapso de muchos muros.
