La localidad de Caraybamba ubicado en el distrito del mismo nombre, provincia de Aymaraes, departamento de Apurímac, presenta un complejo y continuo desarrollo cultural, desde períodos tempranos hasta la llegada de los españoles a la región. Sin embargo, los asentamientos de mayor complejidad datan de los períodos tardíos, sea Intermedio Tardío o Tawantinsuyu. Entre estos podemos mencionar las siguientes categorías de asentamientos: andenes, domésticos, asentamientos de control político-administrativo y asentamientos funerarios.

La localidad de Caraybamba presenta una gran cantidad de asentamientos correspondientes a los períodos tardíos, los cuales están directamente asociados e interrelacionados con los andenes. Entre los más importantes podemos mencionar:

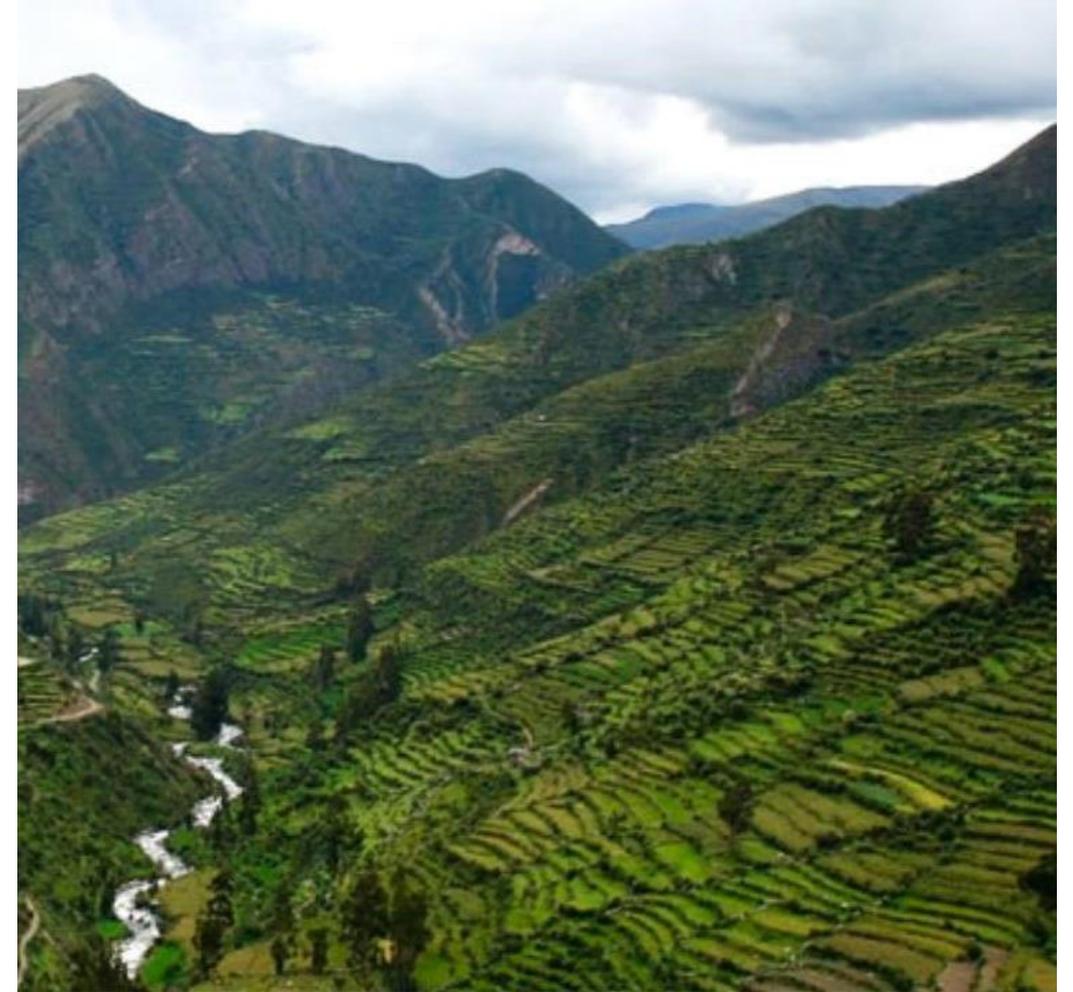
Sector Allaqmarca El sector Allaqmarca se encuentra ubicado justo frente al pueblo mismo de Caraybamba y se caracteriza por emplazarse sobre un cerro de imponente forma piramidal. Los andenes se extienden desde la misma orilla del río, con graderías de hasta 4 m de altura, extendiéndose hasta la parte superior del mismo cerro.

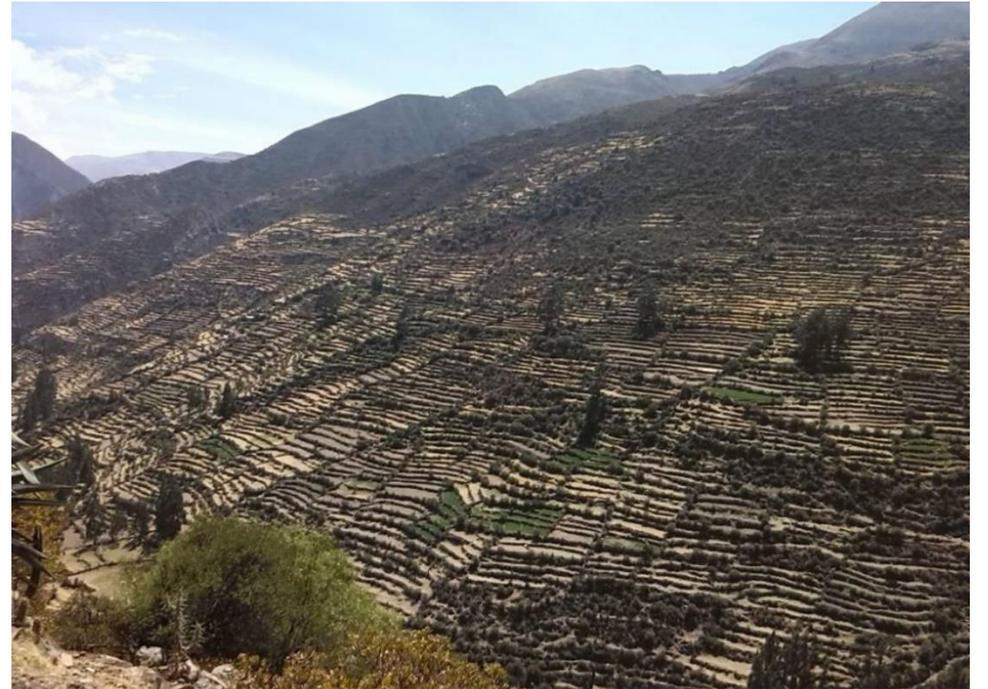
En general, los andenes están edificados mayormente por la construcción de un muro de contención vertical, de variable altitud, relleno el espacio interno con tierra, en diferentes capas, con fines puramente agrícolas. La técnica de construcción de los muros de contención es por mampostería con argamasa y sin argamasa, colocando hiladas no rectas, sino alternadas.

En la actualidad pocos de estos andenes son utilizados con fines agrícolas, cultivando mayormente maíz, cebada, manzanita (en las partes bajas junto al río); frijol para autoconsumo y alfalfa para comercializarlo a los criadores de cuyes; así como papa pequeña en pocas proporciones en la parte media. El ingreso de ganado en los andenes ha provocado el colapso de muchos muros.
